AVALIAÇÃO DA QUALIDADE DA ÁGUA DA REPRESA DA ESTAÇÃO ECOLÓGICA DO NOROESTE PAULISTA

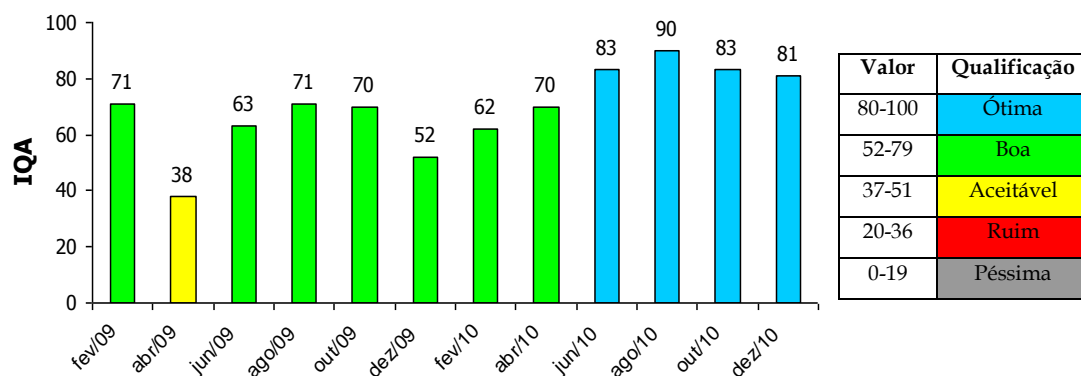
Figura 1. Valores do Índice de Qualidade da Água (IQA) na represa durante o período de estudo

Por meio do IQA da represa (Figura1) verificou-se o impacto negativo na qualidade da água em abril/2009 e a melhora considerável desta a partir de junho/2010, demonstrando a eficiência de sua aplicação na interpretação dos dados dos parâmetros da água. O monitoramento possibilitou que uma rápida ação fosse tomada junto à construtora do condomínio residencial para conter o impacto, evitando um efeito mais danoso, como o assoreamento da represa.
